Sächsische Wasserkraft im Check:

Siempelkamp gibt „grünes Licht“ für Pumpspeicherkraftwerke

von Dr. Andreas Thomas und Dr. Peter Seeliger

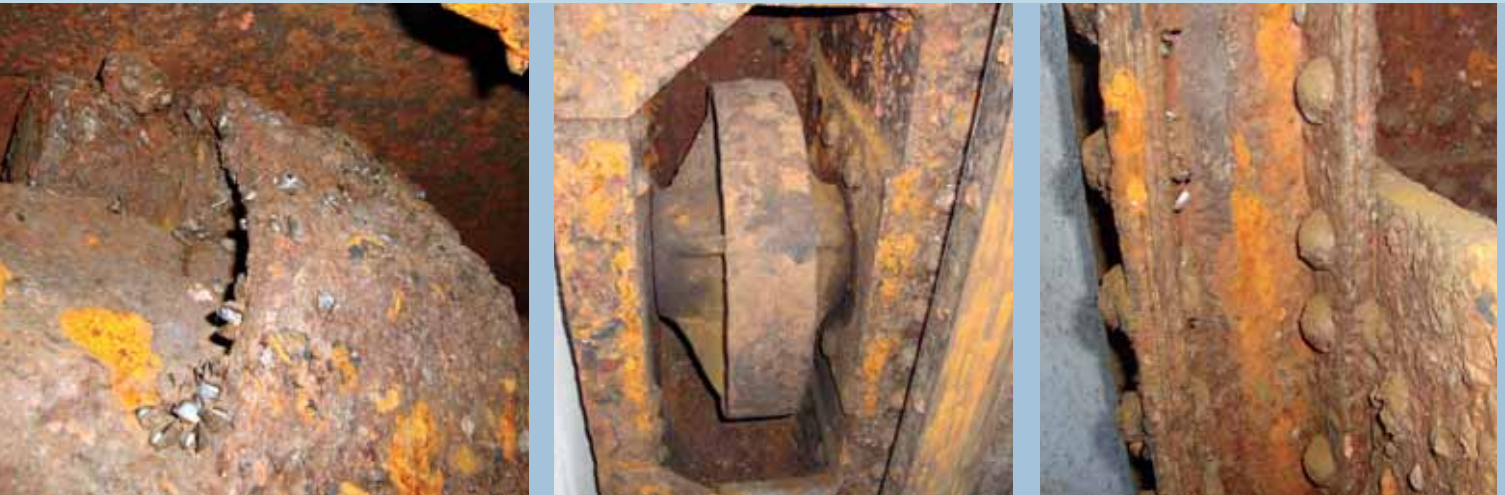
Starker Plattenrost und Muschelablagerungen an PSW-Bauteilen: Befestigungselement, Führungsrolle und Nietverbindung von Profil und Blech

Visuelle Befundungen waren ein Teil des Auftrags, dem sich das Siempelkamp Prüf- und Gutachter-Team widmete. Zudem galt es, an Profilen, Blechen, Schrauben und Nieten den Materialzustand und verschiedene Werkstoffkennwerte wie chemische Zusammensetzung und mechanische Festigkeit zu untersuchen. Im unteren Teil der Sperre wiesen die Profile und Befestigungen durch den jahrzehntelangen Wasserkontakt starken Plattenrost auf.

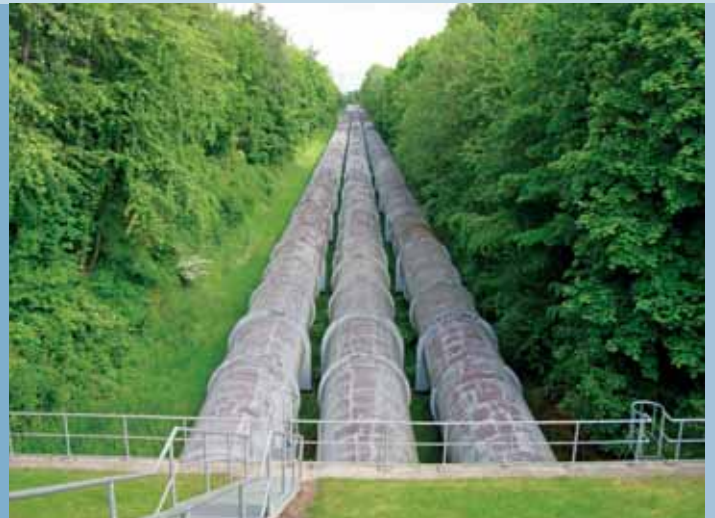
Talseitige Röhren des PSW Niederwartha

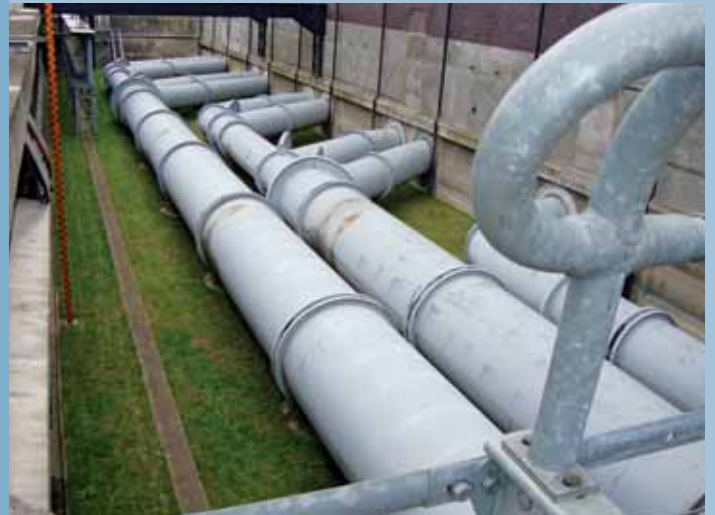
Leitungszuführungen zum Turbinenhaus

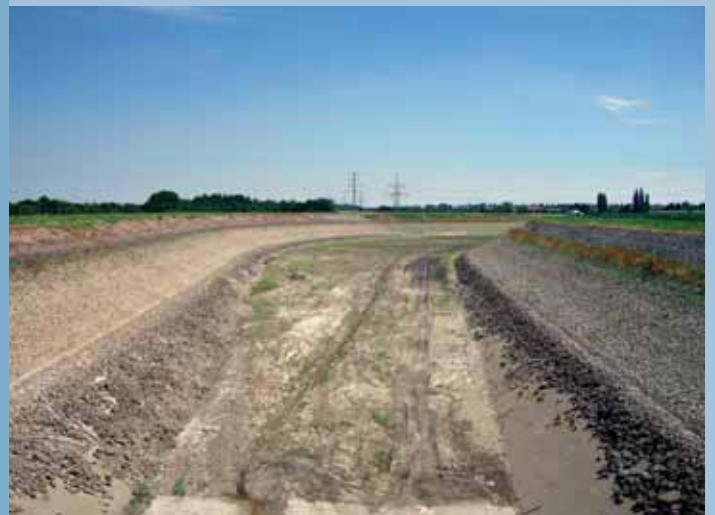
Oberbecken, für Inspektion trockengelegt

Dafür wurde der obere Stausee für sechs Wochen „trocken“ gelegt, damit Stahlkonstruktion und deren Befestigung frei zugänglich waren.

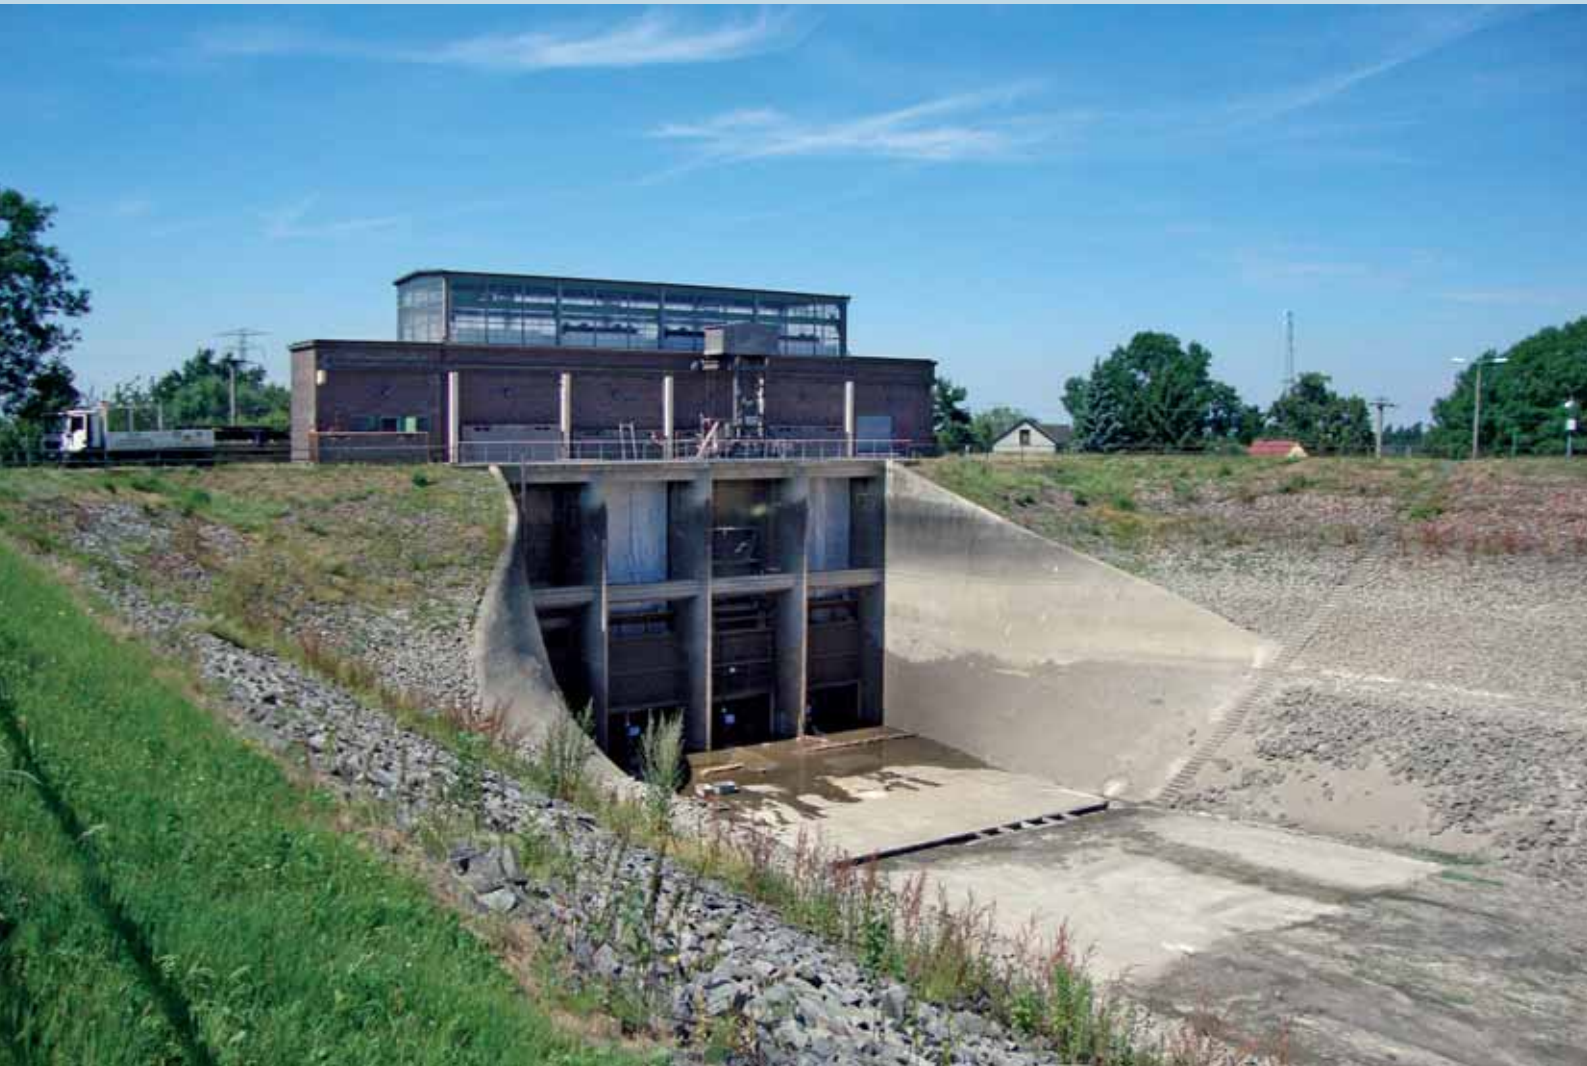
Einlaufschütz am Oberbecken

Der Auftrag beinhaltete Leistungen wie die Begehung der Triebwasserleitung, Mitwirkung bei der Festlegung definierter Prüfbereiche, Schleifarbeiten von Prüfabschnitten, Prüfungsdurchführung sowie Auswertung der Ergebnisse und abschließende Zustandsbewertung. Zusätzlich war auch noch das zu dieser Leitung gehörende Einlaufschütz* am Oberbecken zu prüfen.

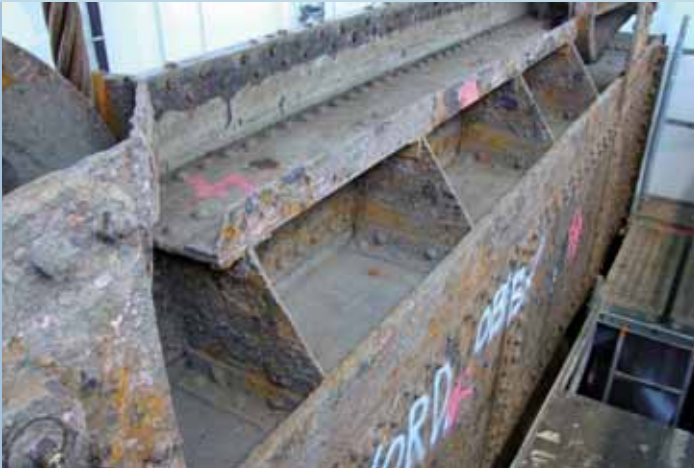
Oberlauf des Einlaufschützes

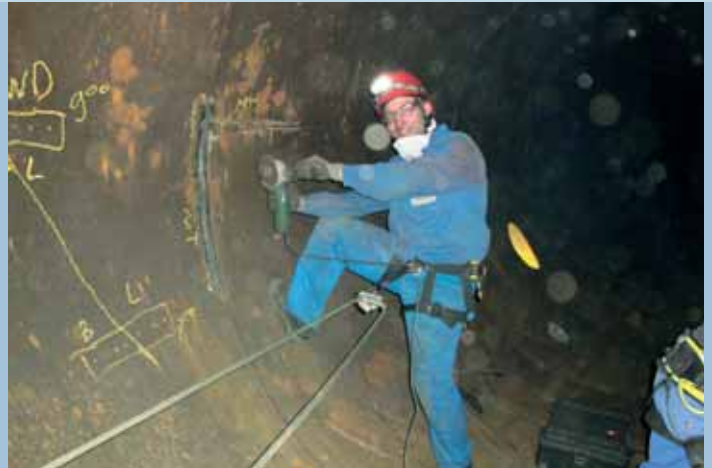
Prüfungen an Schweißnähten der Triebwasserleitungen

serschloss sowie Rohrabschnitte am Turbinenhaus. Hier wurden der Zustand der Längs- und Umfangsschweißnähte sowie der angrenzenden Bauteile auf Herz und Nieren geprüft – mittels Ultraschallverfahren, Magnetpulverprüfung, Durchstrahlungsprüfung sowie Härteprüfung und Metallografie.

Die zerstörungsfreien Prüfungen zeigten keine registrierpflichtigen Anzeigen. Einzelne Reparaturen bleiben aber nicht aus: Unter Berücksichtigung einer entsprechenden Fahrweise konnten wir dem Betreiber „grünes Licht“ für den Weiterbetrieb seiner Triebwasserleitung geben. Der Kunde war rundum zufrieden – und wir konnten erneut unsere Leistungsfähigkeit in der Anlageninspektion unter Beweis stellen.

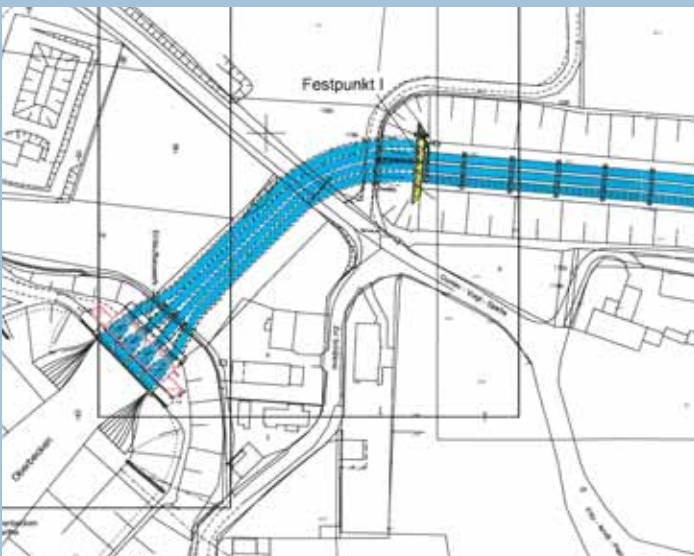
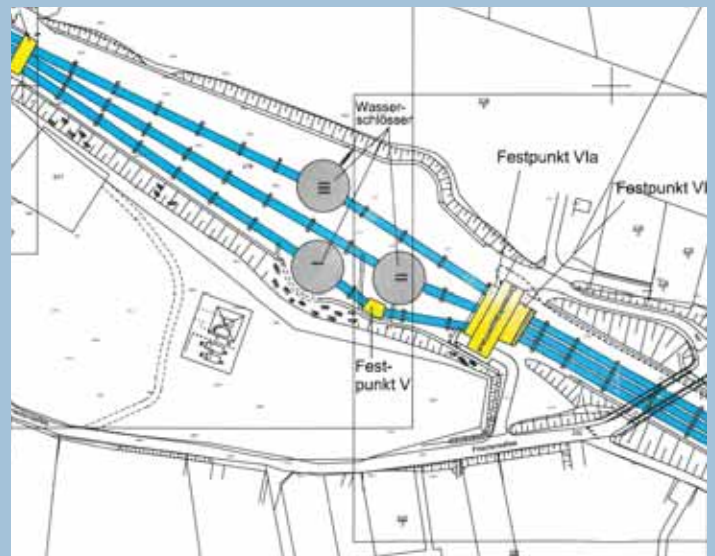
Kartenausschnitte mit Leitungsverlauf und den dazugehörigen Bauwerken
